**PAIC:**  
**Baixada Santista – Oficina**  
**participativa**  
**APRESENTAÇÃO 1 – 2ª Parte**  
**v.06**

### **3. IMPACTOS, CAPACIDADE DE SUPORTE E SIGNIFICÂNCIA**

## **3.2. Meio biótico**

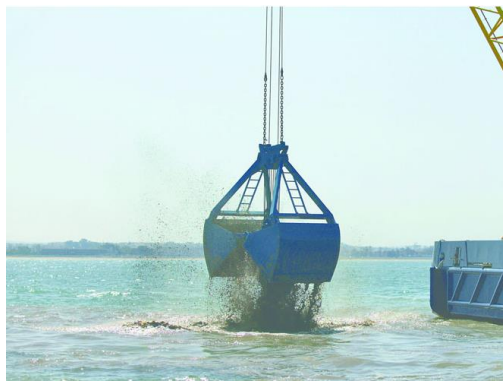
Fonte: <https://www.portosenavios.com.br>

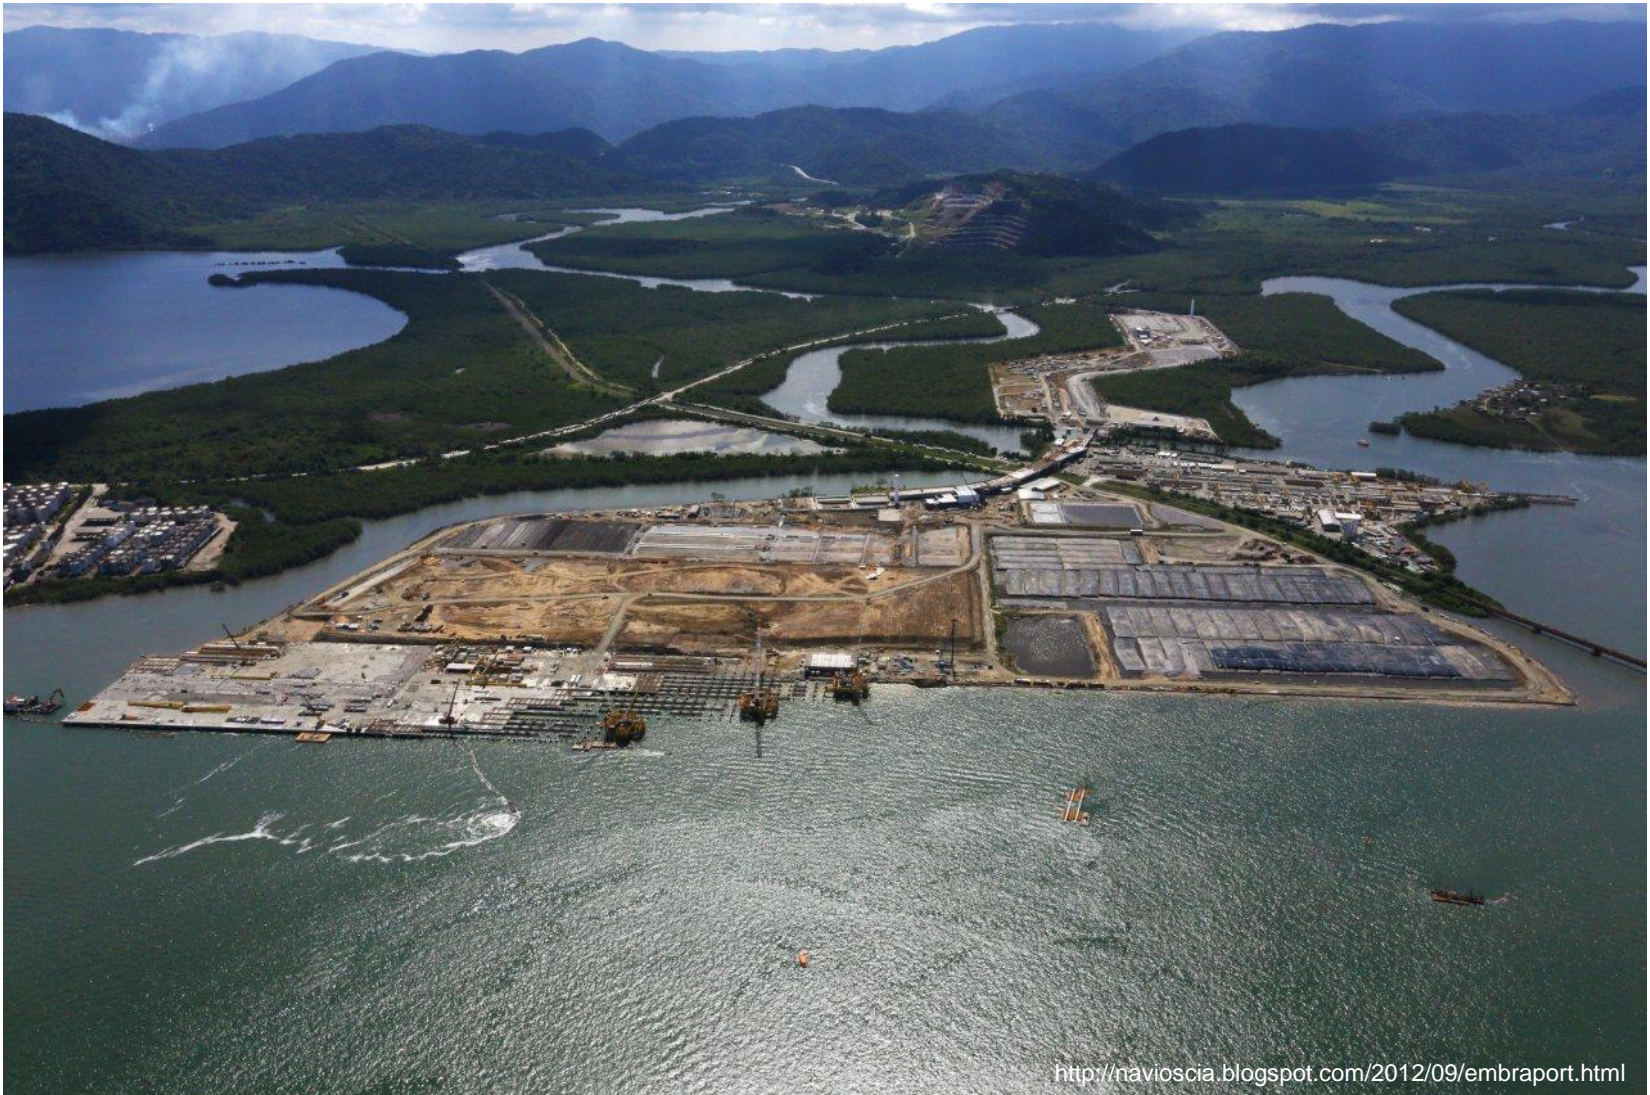
Impactos cumulativos; Terminal DP World Santos
